Cómo rehabilitar el sistema de audio

Vehículo diagnosticado: BMW 525d E60 motor 256d4.

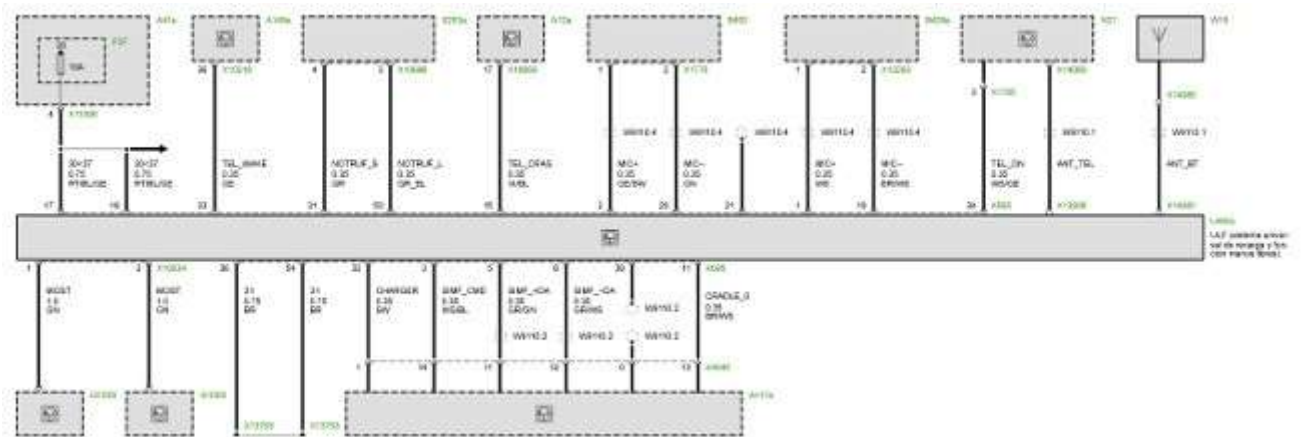
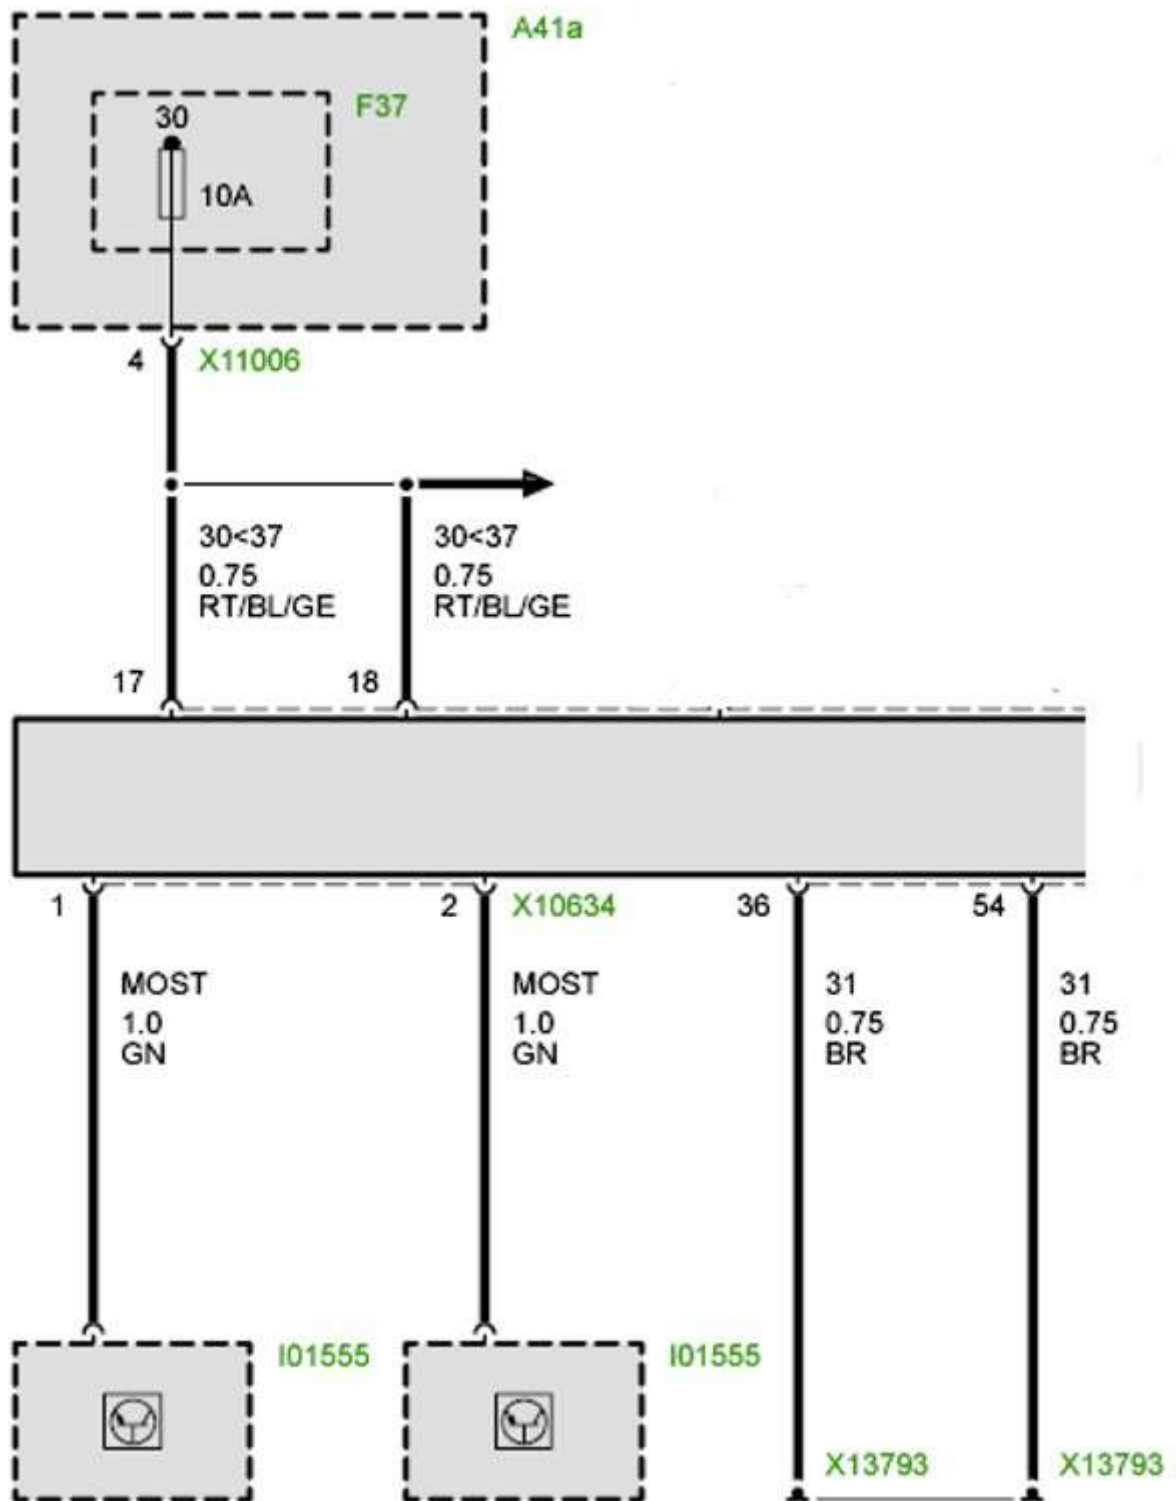
Si se constata que el haz de luz roja llega a unidad de control de carga y manos libres ULF, pero no a la siguiente unidad de control, comprobar la instalación eléctrica de la misma:

Verificar alimentaciones y masas de la unidad:

- Tensión de alimentación de +30: Pines 17 y 18.
- Masa: Pines 1 y 2.

Si la instalación eléctrica es correcta, sustituir la unidad de control de carga y manos libres ULF.

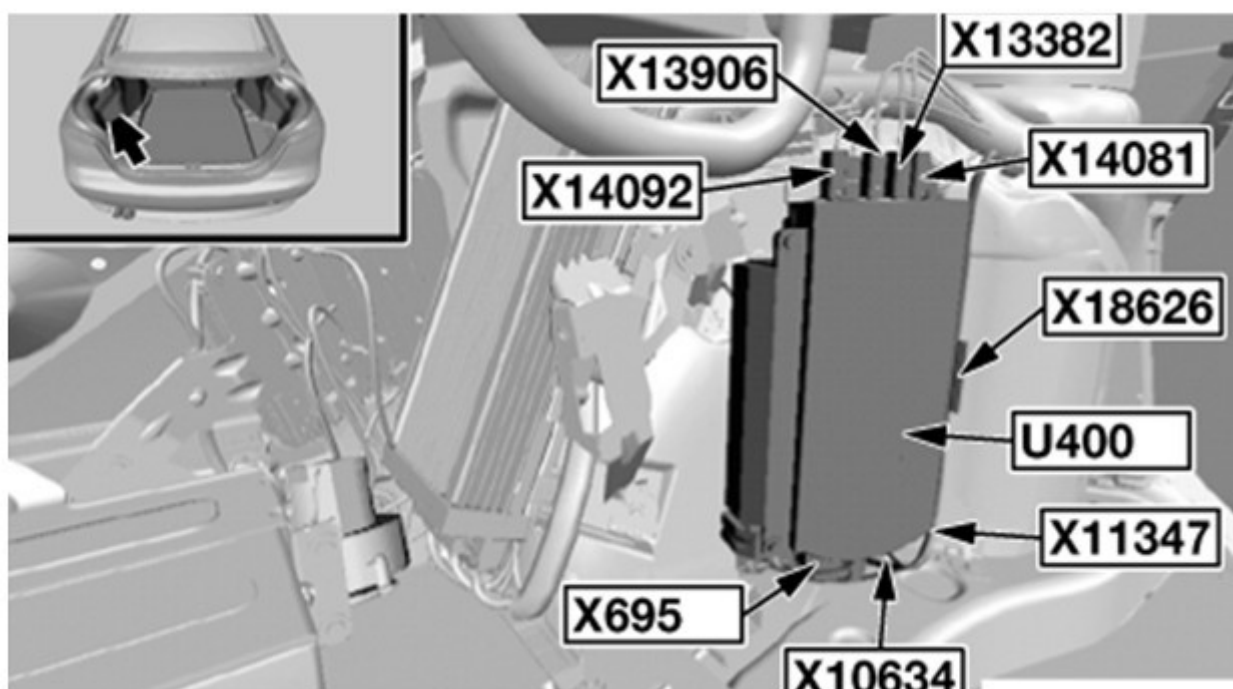
La ruptura del bus de comunicación angular está causada por la anomalía eléctrica interna de la unidad de carga y manos libre ULF.

Si se procede a sustituir la unidad ULF, efectuar la programación mediante un terminal de diagnóstico compatible.
