# ¿Qué hacer si el motor da tirones mientras está funcionando?

**Vehículo diagnosticado: Honda Jazz III (GE) 1.4i motor L13Z1.**

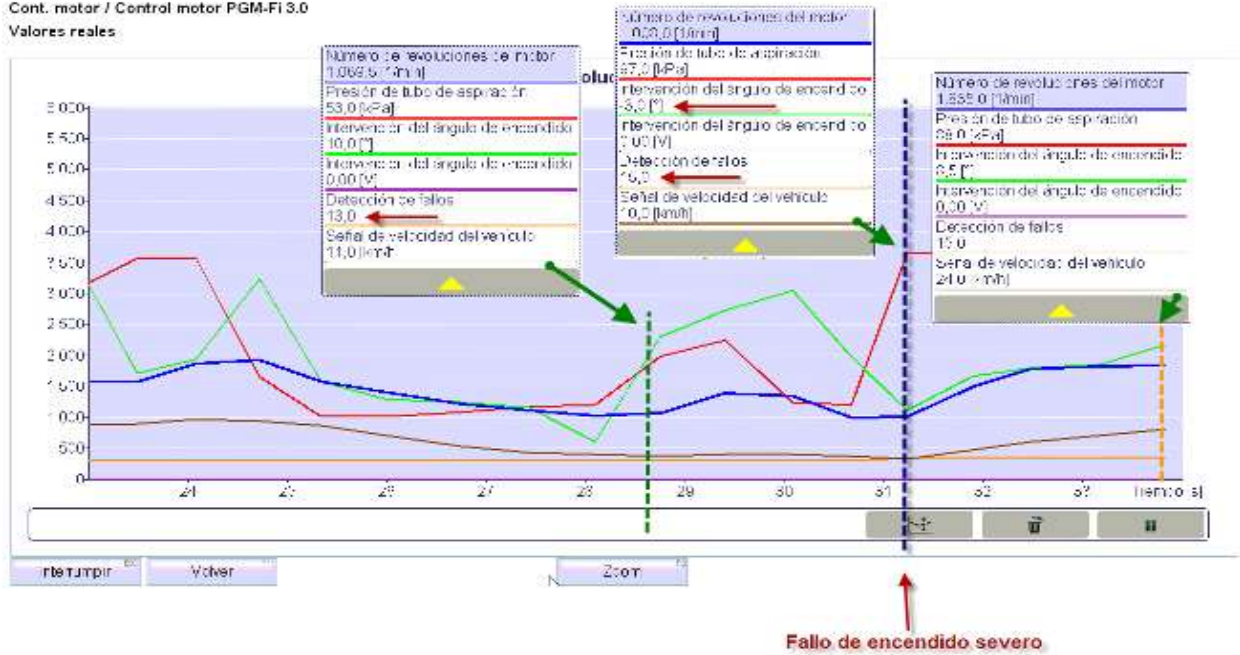
Cont. motor / Control motor PGM-FI 3.0  
Valores reales

- Comprobar el parámetro de presión de colector a ralentí que es de aproximadamente 31 kPa, es decir, 310 mbar, la presión correcta, lo que descarta la posible toma de aire de admisión, la contrapresión de escape, la posible falta de compresión dentro de los cilindros.
- Comparar los parámetros de ajuste de la distribución variable VTEC. Si no hay diferencia entre los valores teóricos y reales, se puede descartar el fallo del sistema de distribución variable.
- Seleccionar los parámetros de parámetros de golpes en vacío, el de valor lambda y el de avance de encendido. Cuando se aprecia el síntoma de los tirones:
  - El contador de fallos de encendido aumenta de valor.
  - El parámetro de regulación lambda aumenta de porcentaje, es decir, detecta una mayor presencia de oxígeno en el escape.
  - El parámetro de avance de encendido disminuye hasta alcanzar valores de avance negativo.

Los valores registrados inducen a pensar en un fallo de encendido. Realizar una analítica de gases provocando el fallo de encendido, con el vehículo detenido a aproximadamente 2500 rpm. Los valores registrados son los siguientes:

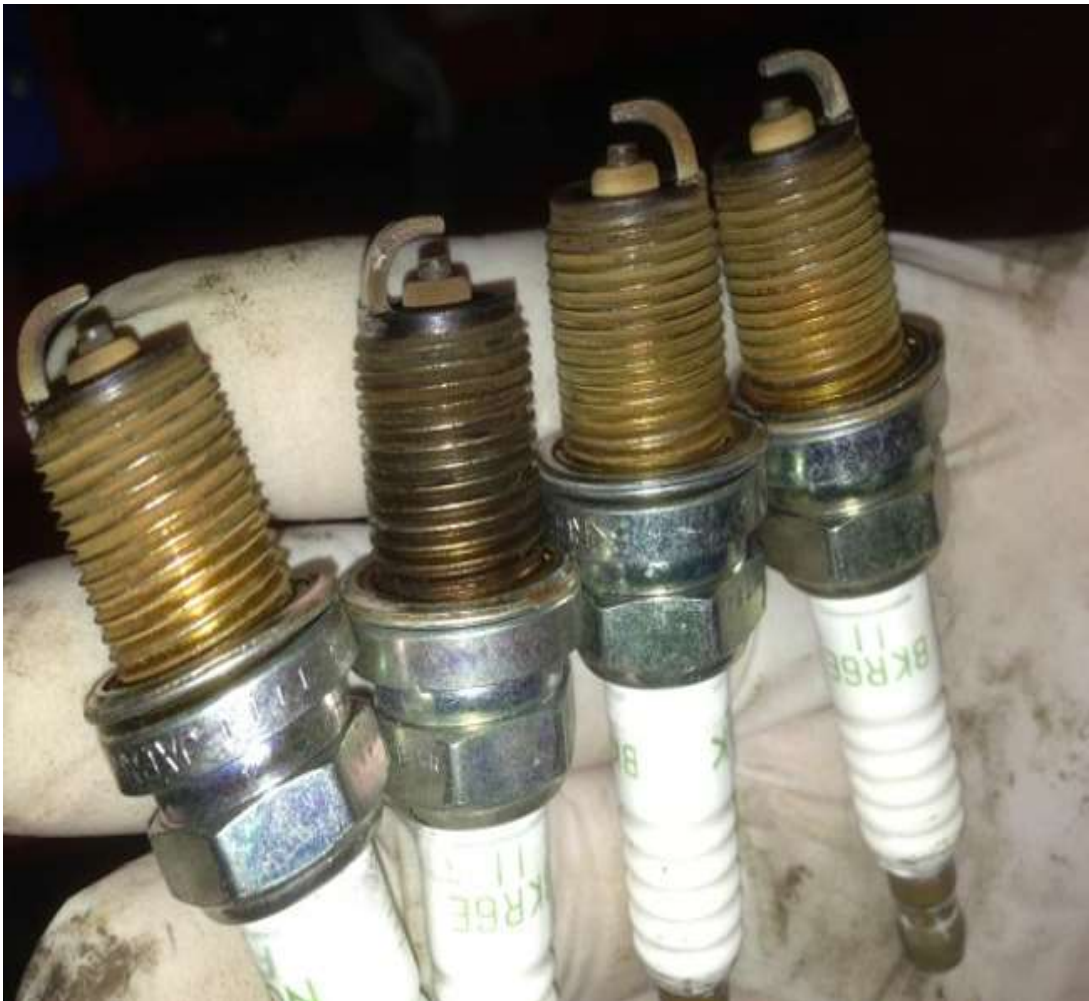
Los datos del análisis de gases señalan al sistema de encendido como causante del fallo. Desmontar las bujías para comprobar su estado.

- Se constata un cierto desgaste en el material del electrodo de las bujías, que ya han cumplido su ciclo de vida útil.
- Al sustituir las bujías el problema queda resuelto.
