# ¿Por qué el testigo señala una riqueza excesiva de mezcla en el combustible?

**Vehículo diagnosticado: Hyundai Accent MC G4ED.**

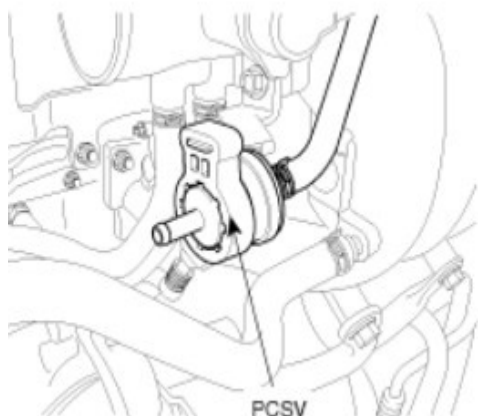
1. Válvula solenoide de control de purga del cánister (PCSV).

Se constata que la electroválvula del cánister estaba averiada por atascamiento, lo que propicia la entrada de vapores de combustible en la admisión en todo momento
