# Tirones en el funcionamiento del motor

**Vehículo diagnosticado: Nissan Almera N16 , MOTOR: 1.5 i QG15.**

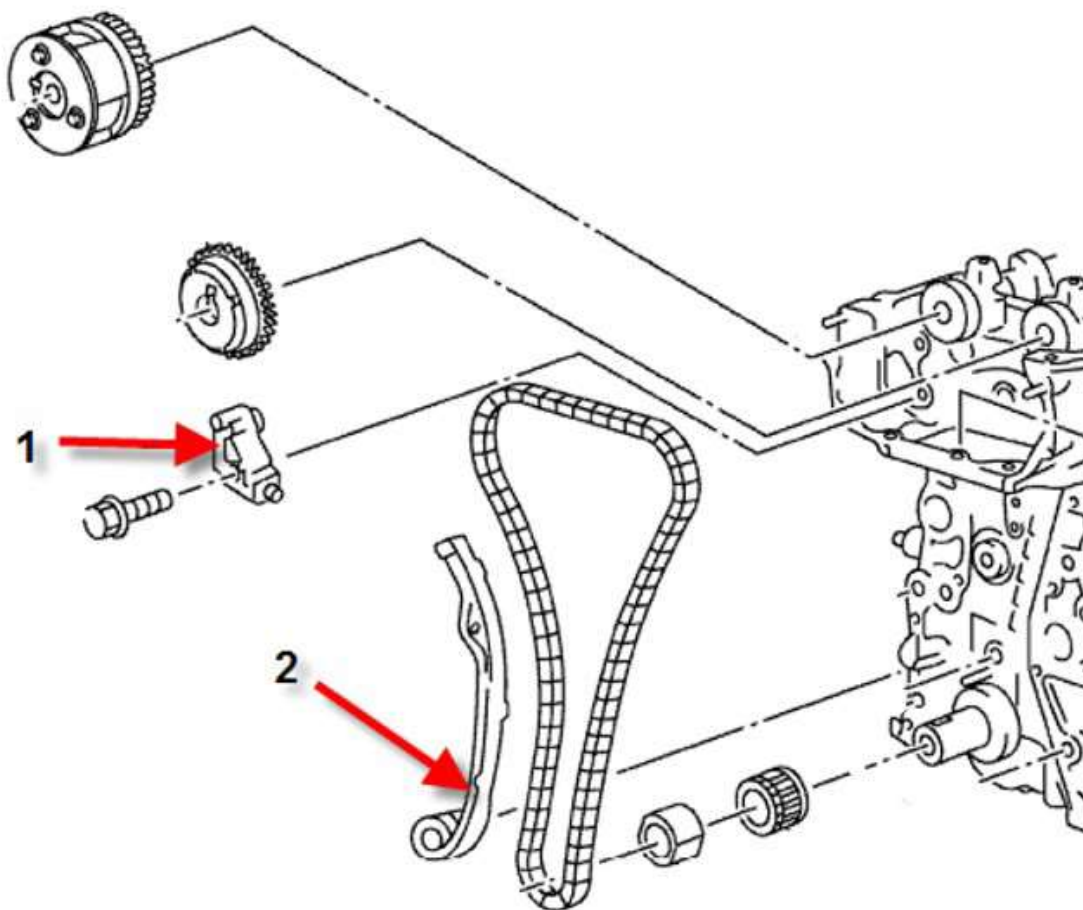
1. Tensor.
2. Guía patín.

La anomalía funcional registrada en la unidad de control motor, relativa a la señal de rpm, está

causada por el efecto negativo que ejerce un tensor defectuoso y un patín guía excesivamente

desgastado en el calado dinámico de la distribución.

Al realizar la comprobación de la distribución se confirman las siguientes anomalías:

- El tensor hidráulico está bloqueado.
- El patín guía está dañado y tiene un desgaste excesivo.

Para resolver la anomalía se hace necesario realizar el mantenimiento completo de la distribución por cadena.
