# ¿Qué hacer si el motor da tirones mientras está funcionando?

**Vehículo diagnosticado: Honda Jazz III (GE) 1.4i motor L13Z1.**

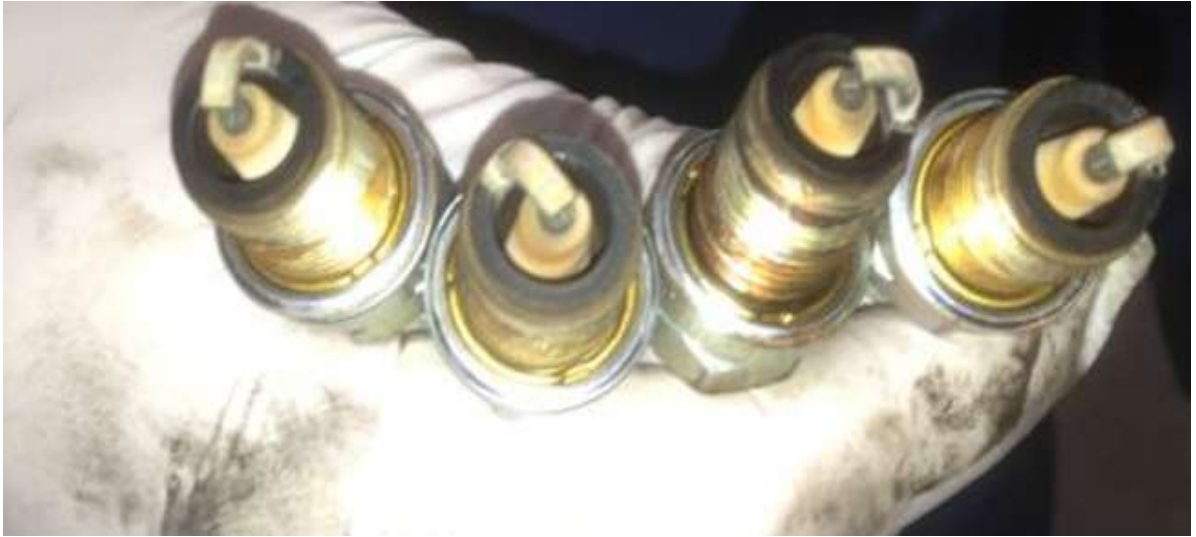
- Se constata un cierto desgaste en el material del electrodo de las bujías, que ya han cumplido su ciclo de vida útil.
- Al sustituir las bujías el problema queda resuelto.
