# ¿Por qué el testigo señala una riqueza excesiva de mezcla en el combustible?

**Vehículo diagnosticado: Hyundai Accent MC G4ED.**

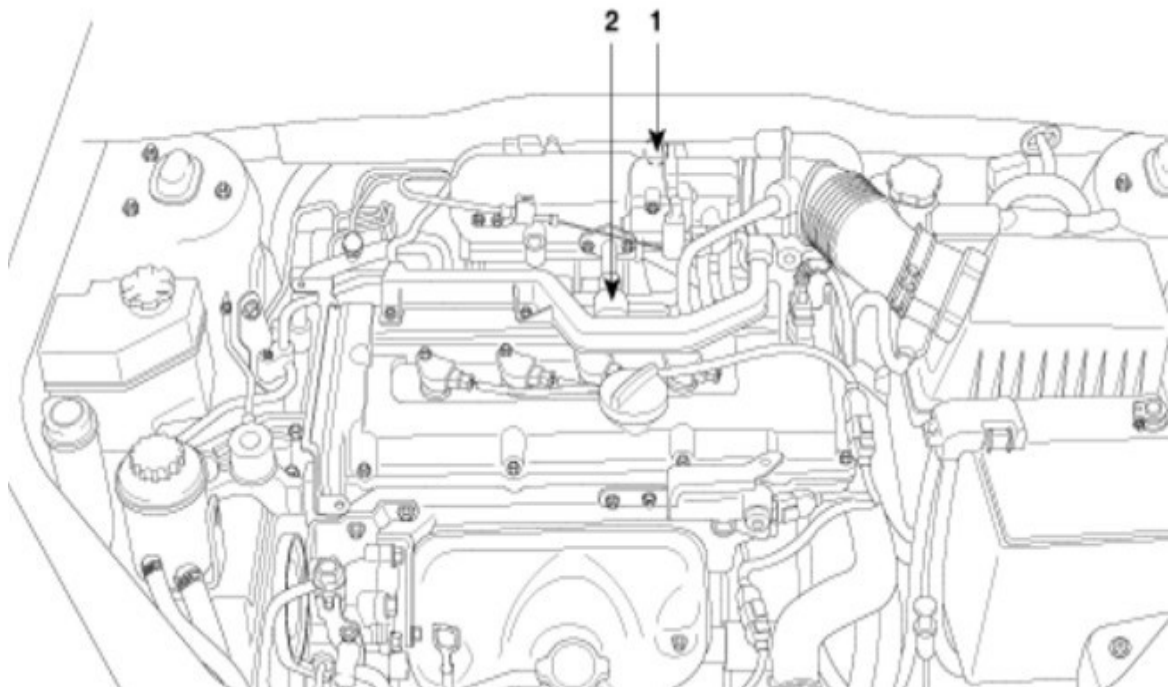
Si el funcionamiento de la electroválvula del cánister no se corresponde con la activación, realizar la prueba de anular el sistema de cánister y el de recirculación de los vapores de aceite del cárter.

- Si al anular el cánister se constata que la presión del colector disminuye hasta niveles correctos, de aproximadamente 310 hPa a ralentí, realizar otra analítica de gases de escape en estas condiciones.
- Si los valores de escape recuperan los valores correctos de CO de 0,2 y de CO<sub>2</sub> de 14.7 %, comprobar el sistema de cánister.

1. Válvula solenoide de control de purga del cánister (PCSV).

2. Válvula de ventilación positiva del cárter.
